# Dossier de Diagnostic Technique

**MISSION N° : 761104057**

Adresse : **39 RUE DE LA REPUBLIQUE**  
Ville : **76490 RIVES EN SEINE**

Type : <b>Ecole</b>	Nbre pièces : <b>8</b>	Lot : <b>Lot secondaire</b>
Cadastre :	Bâtiment :	Escalier :
Porte :	Date de visite : <b>24/09/2024</b>	Étage : <b>RDC</b>
Accompagnateur : <b>PAS D'ACCOMPAGNATEUR</b>	Opérateur : <b>PARIS Yannick</b>

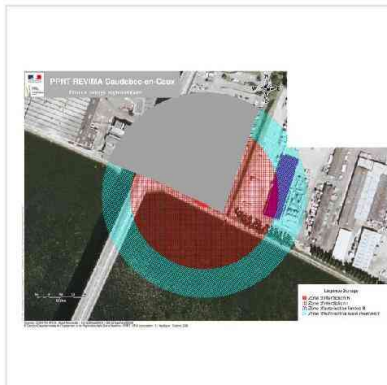
Le PPRt multirisque, approuvé le 04/07/2011

Pris en considération : Effet thermique, Effet de surpression
